No.	003-24
区分	予防保全
対象	多軸頭

# SHIOZAWA NEWS

製造者	
型式	多軸頭
内容	点検&ベアリング交換

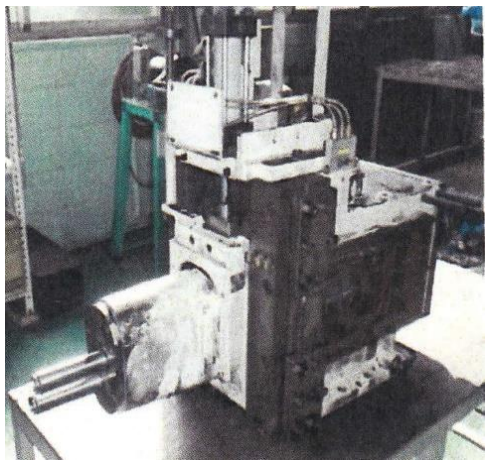
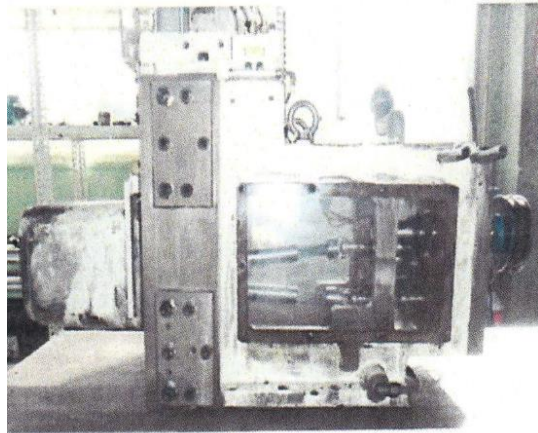
【機械の横蓋を取り外した時の内部】

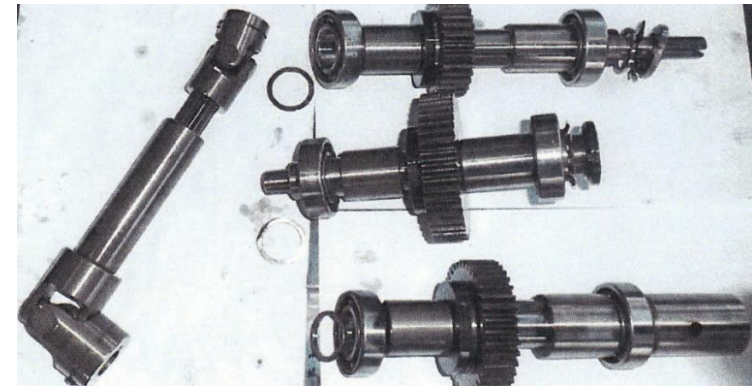
【ベアリンとその構成部品】
