No.	0012-24
区分	修理
対象	研削盤

SHIOZAWA NEWS

製造者	テクノワシン
型式	TFG-M1
内容	テーブルの修理

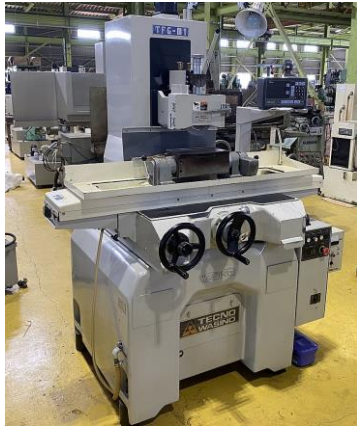
【修理機の概要：テーブルの動きが滑らかでない】

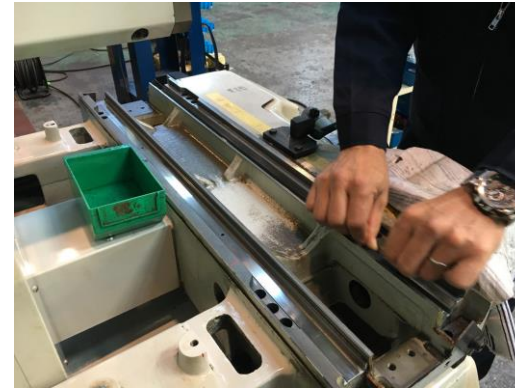
【テーブル部の取外し】

【修理のポイント：ローラーベアリングあたり部のラッピング】

- ◆ テーブルを支えている4面のローラーベアリングのアタリを確認しながら摺動面のラッピングを実施します。
- ◆ 摺動部は基準器ストレナー（ストレートエッジ）によってうねりを正確に確認し、ラッピングします。
- ◆ ローラーベアリングは状態によっては交換します。

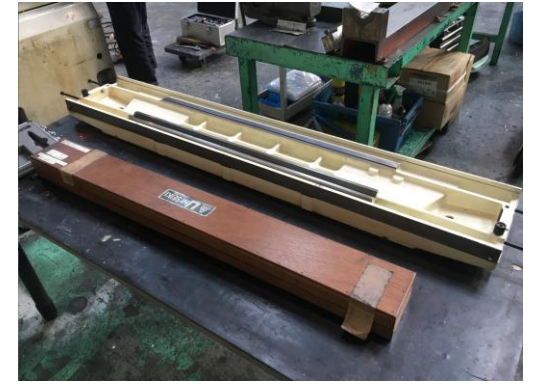
【ローラーベアリング取付部の調査】
