No.	0012-24
区分	修理
対象	研削盤

SHIOZAWA NEWS

製造者	テクノワシン
型式	TFG-M1
内容	テーブルの修理

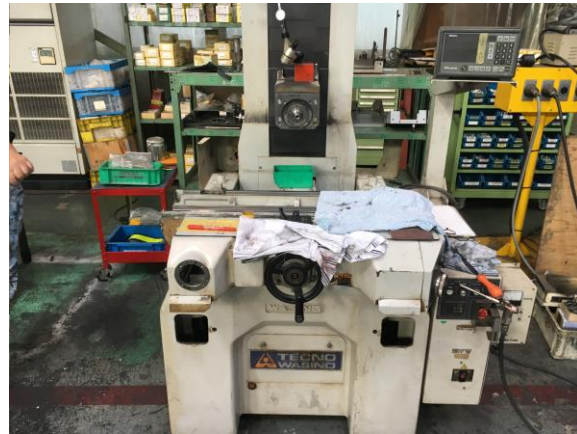
【同じタイプの外観】

【修理機の概要：テーブルの動きが滑らかでない】

- ◆ テーブルを支えている4面のローラーベアリングのアタリを確認しながら摺動面のラッピングを実施します。
- ◆ 摺動部は基準器ストレナー（ストレートエッジ）によってうねりを正確に確認し、ラッピングします。
- ◆ ローラーベアリングは状態によっては交換します。
